**DICIEMBRE 2019**

**Servicio de Evaluación y Control**

<b>PTAR</b>	<b>HOTEL CARIBE AZUL</b>
Tecnología	Bio Pro S <sup>®</sup>
Capacidad	≤ 200 M <sup>3</sup> / Día
Normativa	NOM-003
Periodo	ENERO 2019 - ENERO 2020

Visita	22/12/2019
H <sub>2</sub> O Inter Pro France®	Ing. Paola Morales
Cliente	Ing. Michael Miller

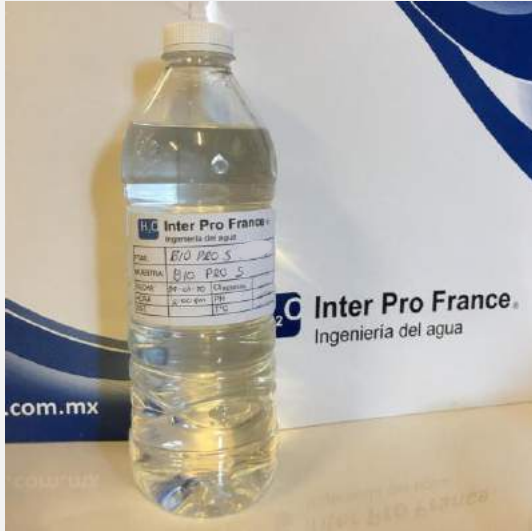
1	Cumplimiento de la norma <b>NOM-001 y NOM-003</b> . Reutilización segura del agua para riego. Referirse a fotografía 1.
2	Cloro residual libre en riego insuficiente con 0.3 mg/L (1 mg/L recomendado).

**Foto 1 :** Calidad del agua tratada. Cumplimiento normativo más estricto.

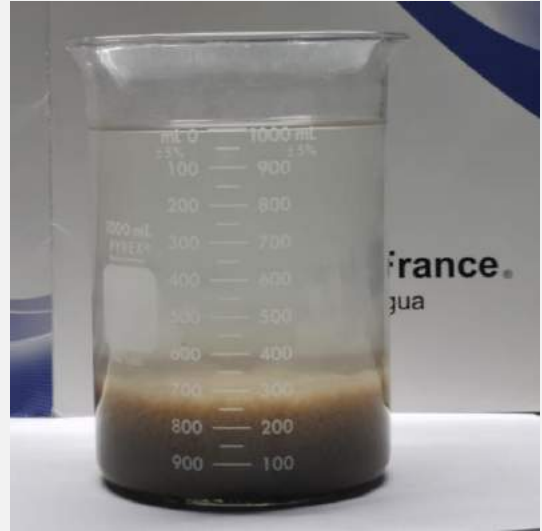
1	Ocupación volumétrica de lodo en reactor biológico suficiente con 250 ML/L (300 ML/L recomendado). Referirse a fotografía 2.
2	Concentración de coagulante insuficiente con 20.37 mg/L (30-60 mg/L recomendado). Evitar afectación sobre la calidad del agua tratada.
3	Rebose de espumas en reactor biológico (lodo joven). Referirse a fotografías 3-8.

**Foto 2:** Ocupación volumétrica en reactor biológico con 250 ML/L.

PROBLEMA	ACCIÓN
	CORRECTIVA / PREVENTIVA
1	Alcanzar ocupación volumétrica ideal (300 ML/L ), disminuir la purga de lodos del reactor biológico.
2	Ajustar el % de dosificación de coagulante y comprobación de consumos en base a flujos.
3	La disminución de oxígeno disuelto, el retiro de espumas y la aplicación de antiespumante solucionó el problema. Alcanzar ocupación volumétrica ideal (300 ML/L).

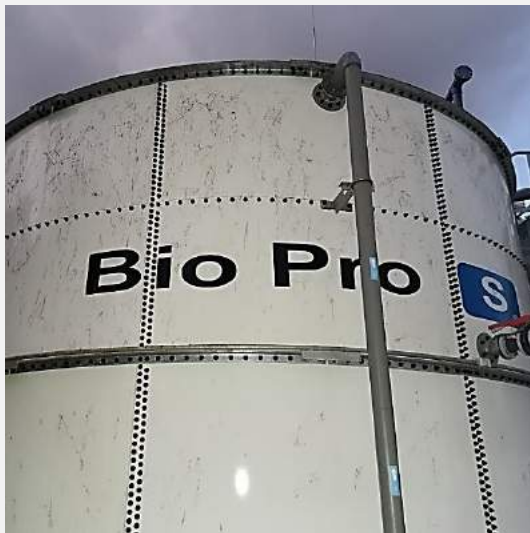
**Foto 3:** Rebose de espumas en reactor biológico.

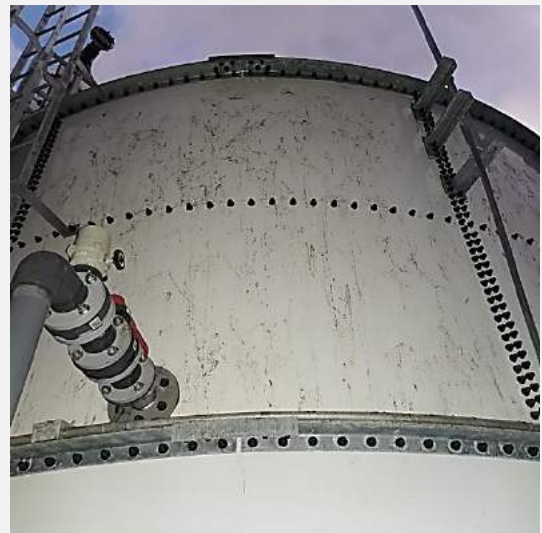
**Foto 4:** Rebose de espumas en reactor biológico.

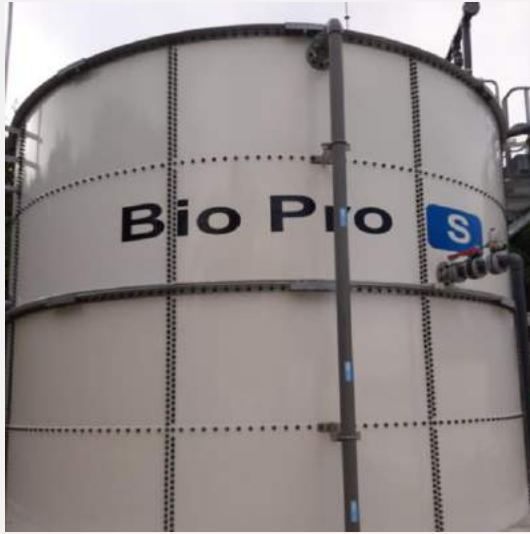
**Foto 5:** Reactor biológico después de la limpieza por rebose.

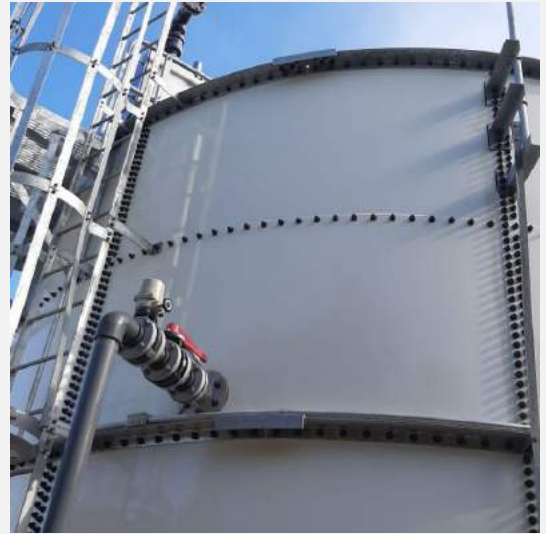
**Foto 6:** Reactor biológico después de la limpieza por rebose.

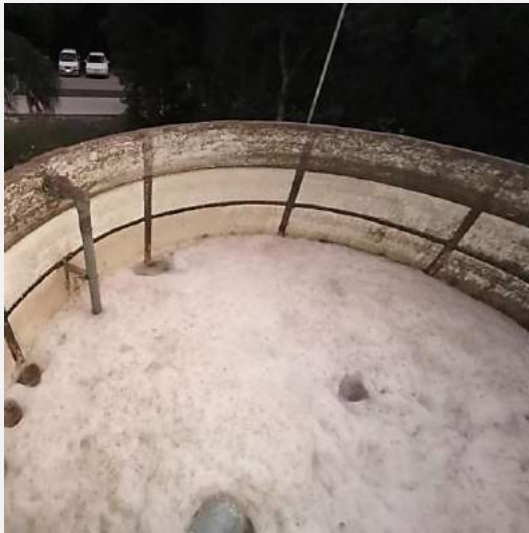
**Foto 7:** Espumas en reactor biológico

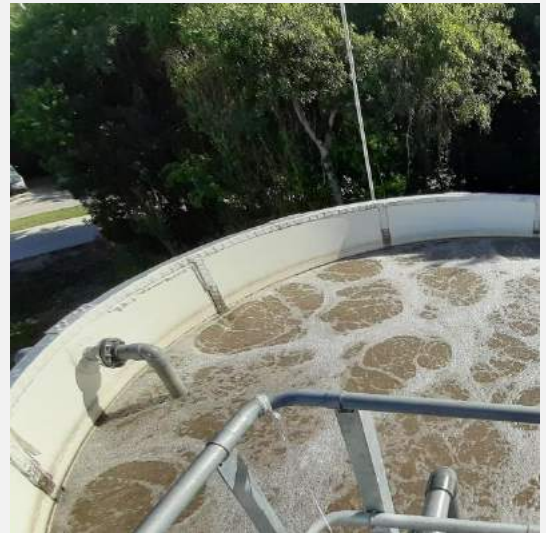
**Foto 8:** Eliminación de espumas en reactor biológico.

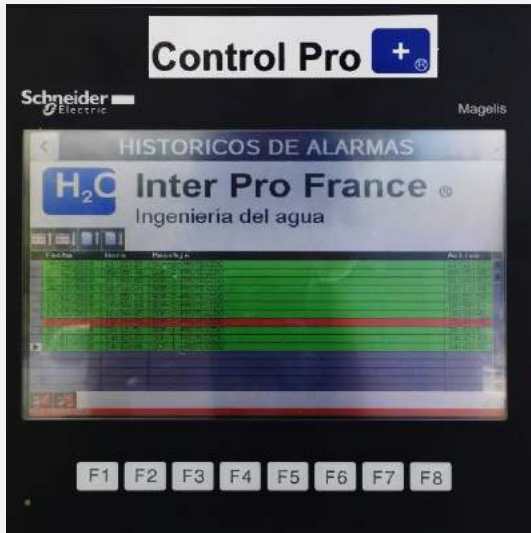
1	Protección de soplador 1 por variaciones de voltaje en línea 2 quemando un fusible. Referirse a fotografía 8.
2	Protección de soplador 2 por variaciones de voltaje en línea 2 quemando un fusible. Referirse a fotografía 9.
3	Sobre presión en soplador 2, fuga de aire. Referirse a fotografía 11 y 12.
4	Detección de grieta en brida de línea de aeración 1 y 2. Referirse a fotografía 13 a 16.
5	Detección de codo despegado en línea de aeración 2. Referirse a fotografía 17 y 18.

**Foto 9:** Protecciones de los sopladores 1 y 2 por variaciones de voltaje.

PROBLEMA	ACCIÓN
	CORRECTIVA / PREVENTIVA
1	El cambio de fusible solucionó el problema. Asegurar por parte del cliente un suministro eléctrico equilibrado.
2	Entrega de fusible por parte del cliente. El cambio de fusible solucionó el problema. Asegurar por parte del cliente un suministro eléctrico equilibrado.
3	El ajuste del neopreno y abrazaderas de la base solucionó el problema.
4	El cambio de bridas solucionó el problema.
5	El cambio del codo solucionó el problema.

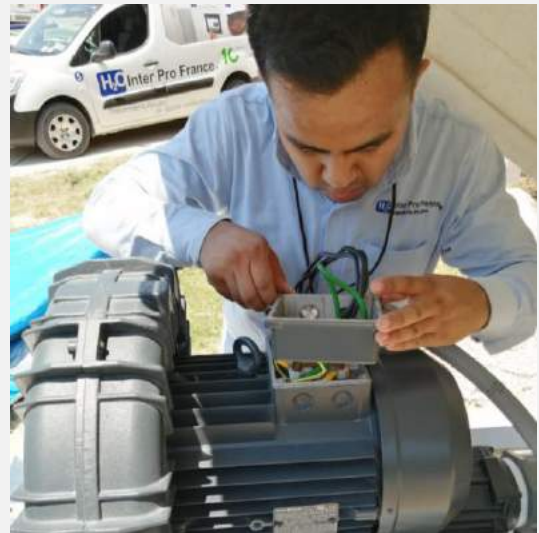
**Foto 10:** Reparación de soplador.

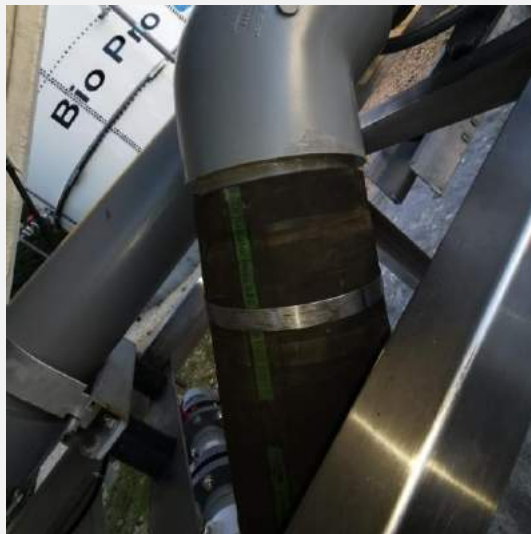
**Foto 11:** Abrazaderas y neopreno desajustado del soplador 1.

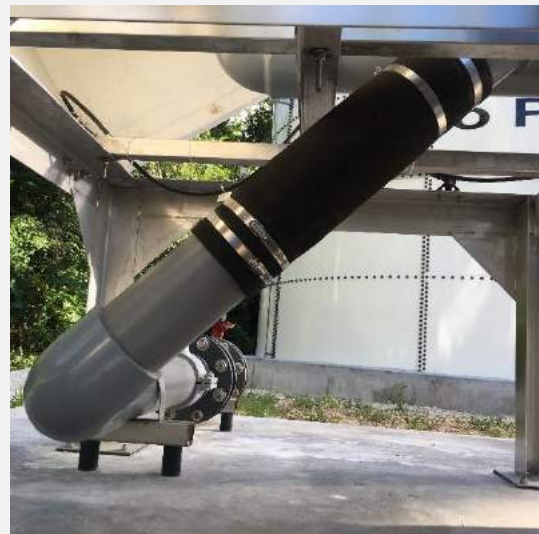
**Foto 12:** Ajuste de la base, abrazaderas y neopreno del soplador 1.

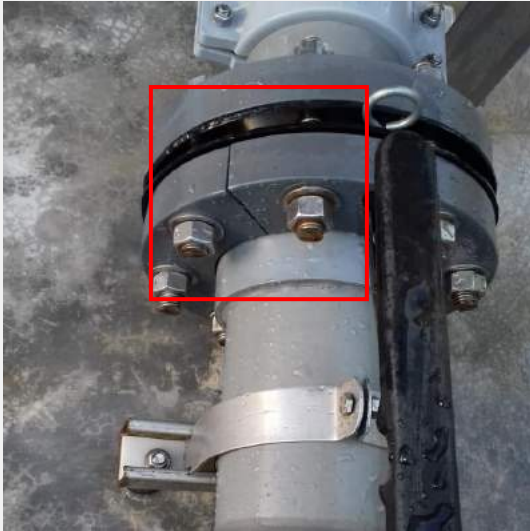
**Foto 13:** Brida del soplador 1 rota por vibración y temperaturas elevadas.

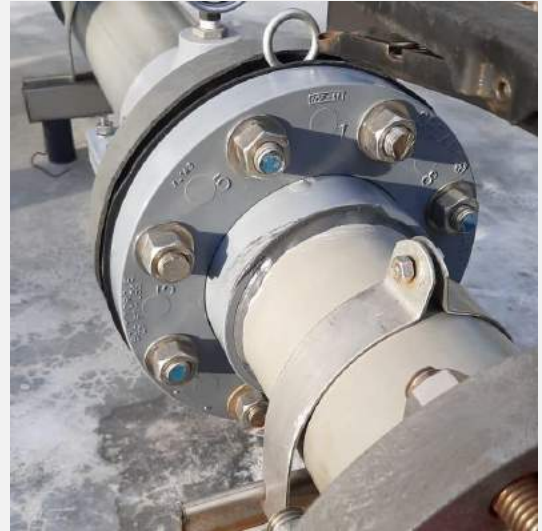
**Foto 14:** Cambio de brida en la línea del soplador 1.

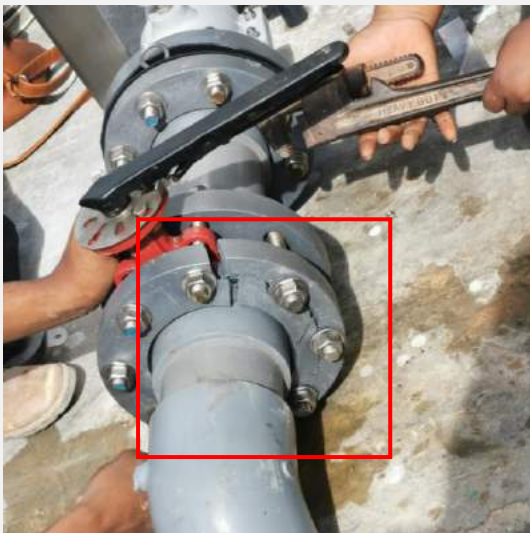
**Foto 15:** Ruptura de la brida de la línea del soplador 2.

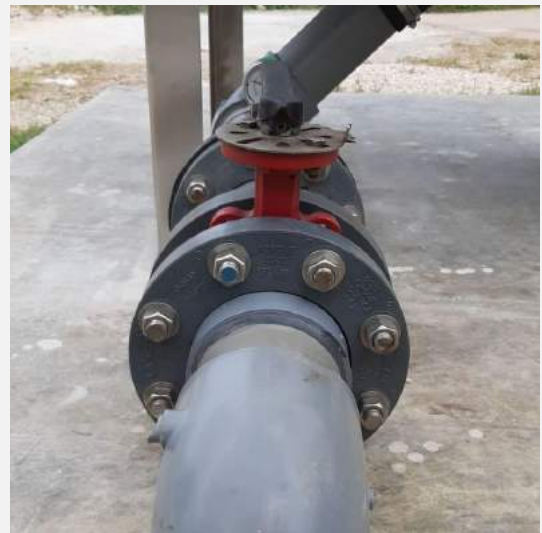
**Foto 16:** Cambio de brida en la línea del soplador 2.

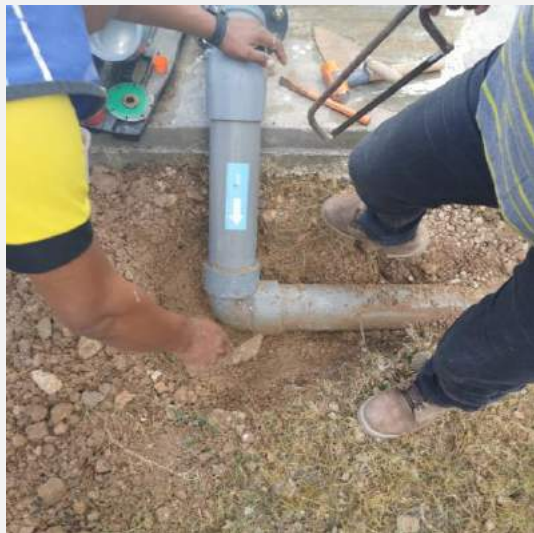
**Foto 17 :** Cambio de codo con fuga en la línea del soplador 2.

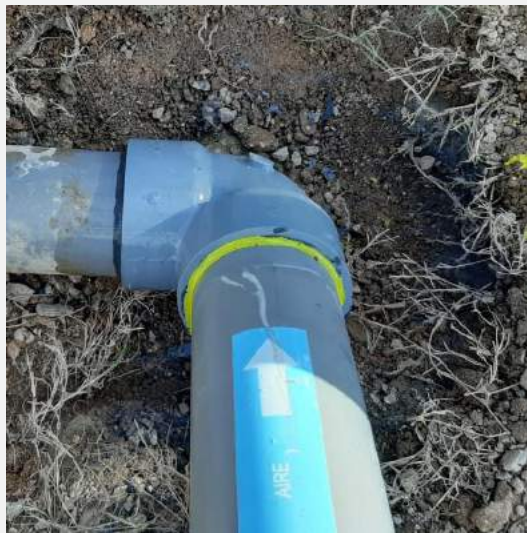
**Foto 18:** Se realizó el cambio de codo y su correcto sellado.

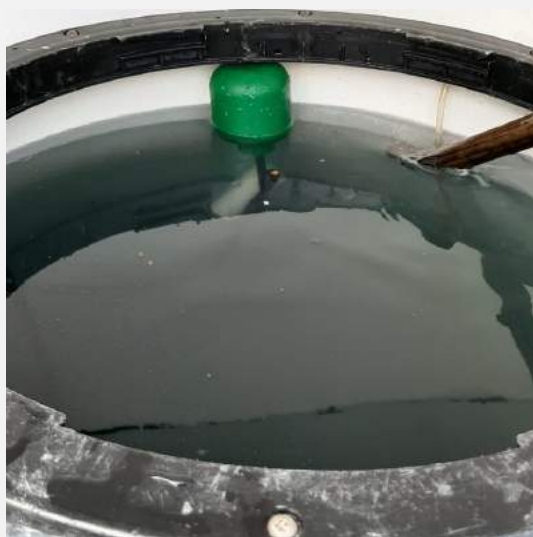
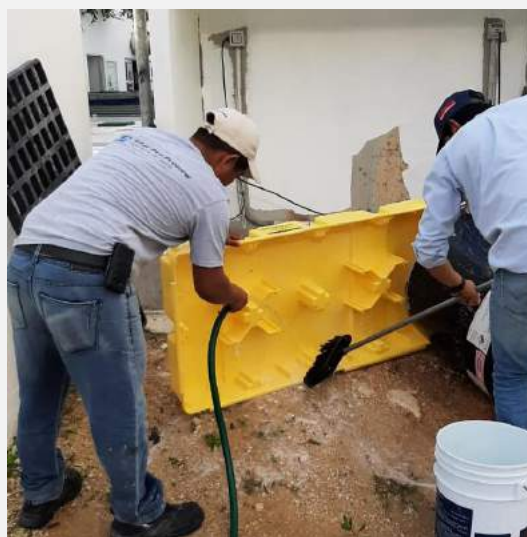
1	Falta de químicos y consumibles en la PTAR (tanque de coagulante vacío). Evitar afectaciones sobre la calidad de agua de la PTAR. Referirse a fotografía 19-22.
2	Rebose en desarenadores por presencia anormal de grasas y aceites. Evitar propagación de olores. Referirse a fotografía 23.

**Foto 19 y 20:** Se entregó coagulante a la PTAR, se lavó el área del químico, se rellenó el tanque y la dosificadora quedó operando.

PROBLEMA	ACCIÓN
	CORRECTIVA / PREVENTIVA
1	Asegurar por parte del cliente un stock de químicos y consumibles.
2	Implementar por parte del cliente el método de gestión de grasas y aceites proporcionado por el proveedor y medir el % de recuperación de grasas y aceites en cocina.

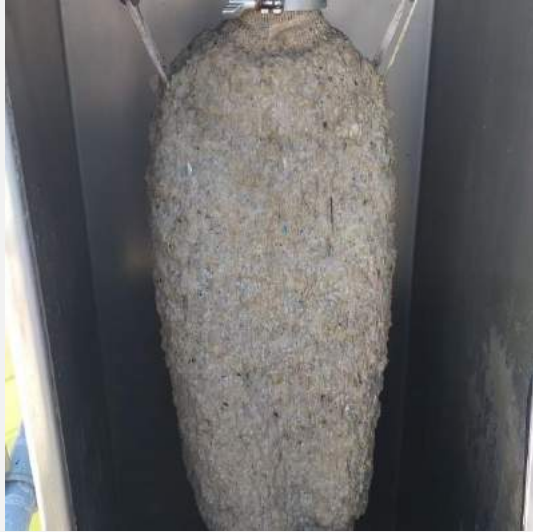
**Foto 21:** Saco de cribado roto, no se realizó el cambio por 5 días por falta de stock.

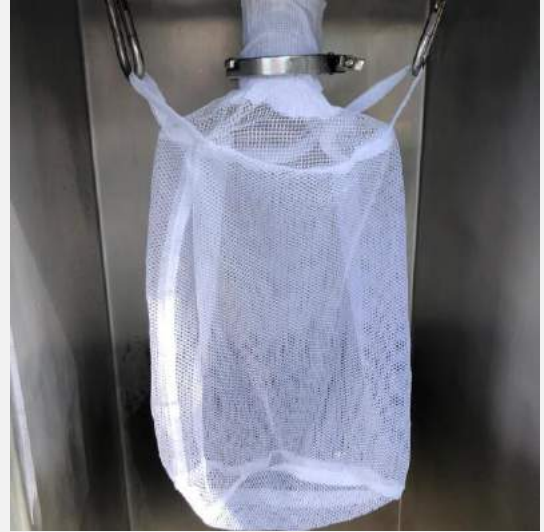
**Foto 22:** Se entregaron sacos a la PTAR y se realizaron los cambios de sacos.

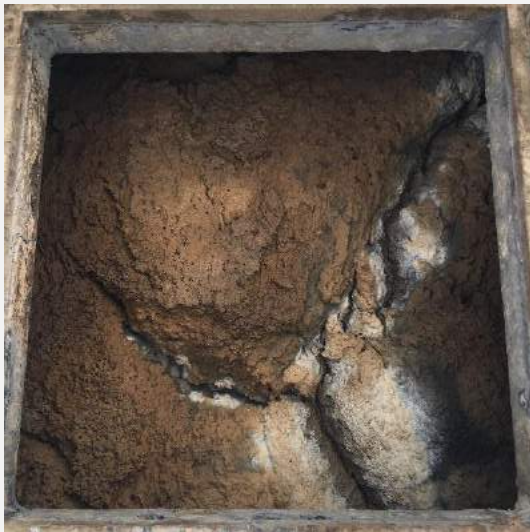
**Foto 23:** Trampas de grasas saturadas y en descomposición.
